АДМИНИСТРАЦИЯ
ТАШТАГОЛЬСКОГО МУНИЦИПАЛЬНОГО
РАЙОНА
**муниципальное бюджетное**
**общеобразовательное учреждение**
**«Средняя общеобразовательная школа № 15»**
652900, Кемеровская обл., Таштагольский район,
пгт. Мундыбаш, ул.Ленина,5, тел. 8(38473)6-38-40
e-mail: mshool15@rambler.ru
ОКПО 48625927, ОГРН 1024201962487
ИНН 4228006737 КПП 422801001
10.01.2022 № 1

Информация о принятых мерах

МБОУ СОШ № 15

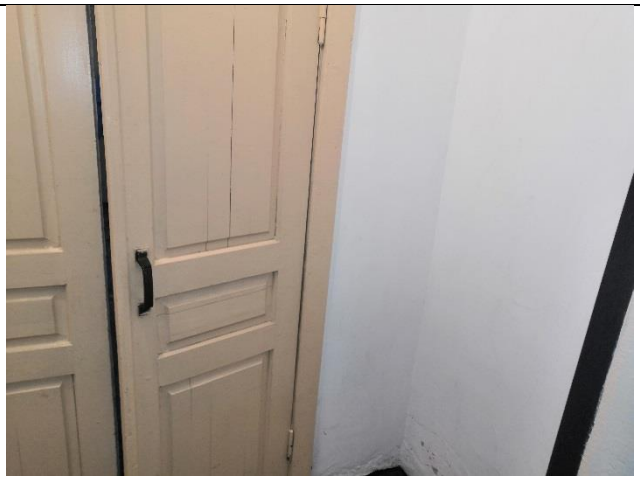
| На путях эвакуации находится хоз.инвентарь препятствующий безопасной эвакуации (в тамбуре перед выходом из кухни). | В тамбуре убраны все горючие материалы и хозяйственный инвентарь. | <br> |
